NOTE D'INFORMATION N° 18

DS 21 (DX - DJ) - DS 19^a (DY - DL)

Culbuteurs d'échappement

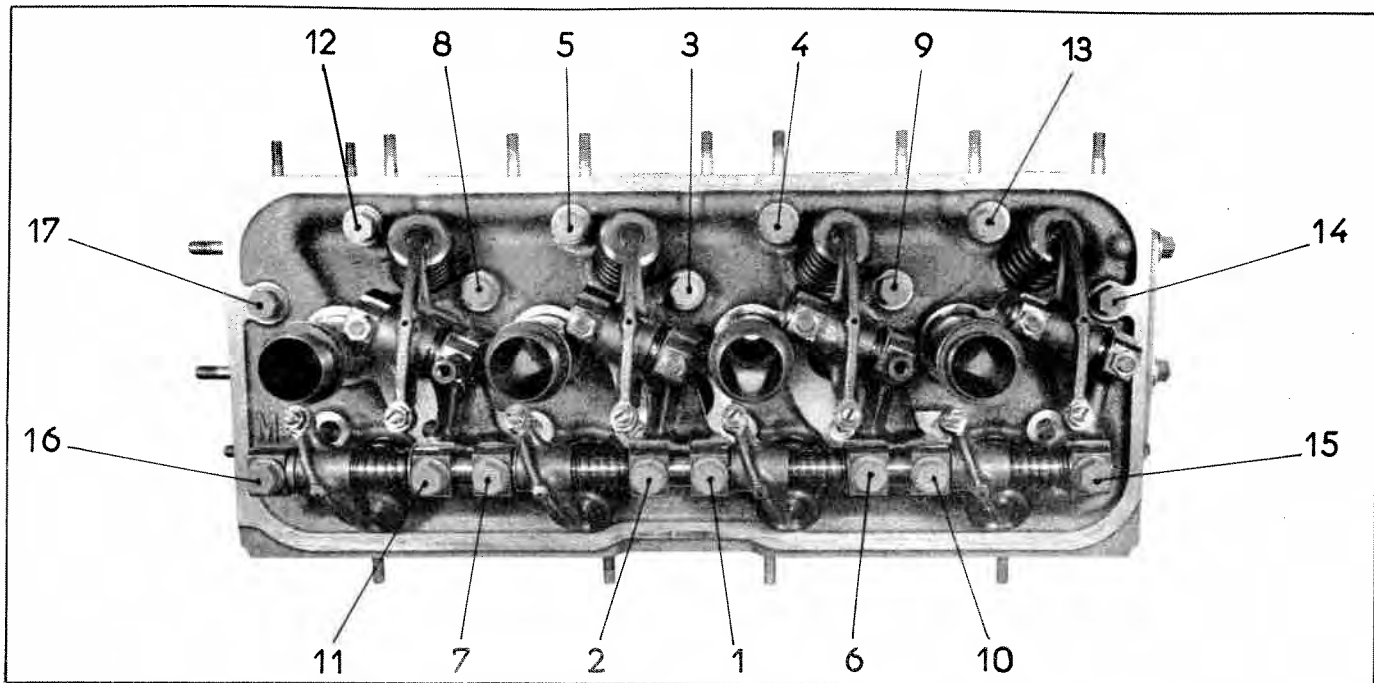
Dans quelques cas, le trou d'arrivée d'huile peut être obstrué par la vis de fixation de culasse côté admission.

Vis n° 11 pour culbuteur échappement 1er cylindre.

Vis n° 2 pour culbuteur échappement 2ème cylindre.

Vis n° 6 pour culbuteur échappement 3ème cylindre.

Vis n° 15 pour culbuteur échappement 4ème cylindre.

Faire tourner légèrement la vis de culasse correspondant au culbuteur « ne graissant pas ».
Si l'huile arrive, changer la vis de fixation de culasse.

Si le culbuteur « ne graisse pas » en agissant sur la vis de fixation de culasse, vérifier l'orientation de l'axe du culbuteur d'échappement (les trous de graissage doivent être dirigés vers le bas) et l'état de la bague de ce culbuteur.

Si le culbuteur et son axe sont normaux, vérifier l'état des joints toriques placés sous les supports de culbuteurs d'échappement, côté admission.
