Le, 14 Février 1967

NOTE D'INFORMATION N° 22

VEHICULES « D » TOUS TYPES

Étanchéité

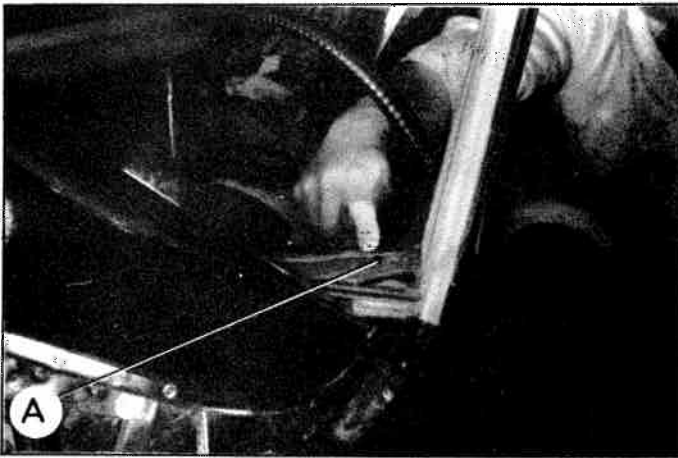
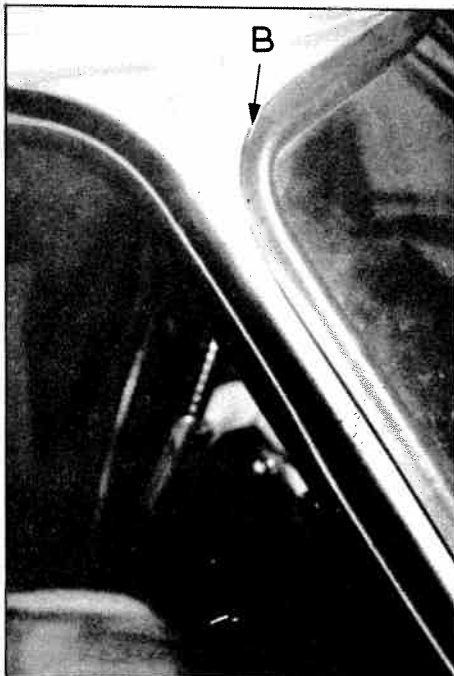
L'eau ruisselle le long des montants D. ou G. de pare-brise, et s'écoule sur les coins D ou G (A) de la planche de bord.

L'entrée d'eau (B) se situe aux coins supérieurs D. ou G. de pare-brise, et provient d'un mauvais appui du caoutchouc d'encadrement de pare-brise sur les appliques de finition des montants de pare-brise.

Déposer le pare-brise et remplacer le caoutchouc d'encadrement.

S'assurer que le nouveau caoutchouc est bien mis en place dans les coins supérieurs. Il est nécessaire que la lèvre extérieure du caoutchouc « plaque » correctement sur les appliques de finition D. et G. des montants de pare-brise.

NOTA : Il est nécessaire de remplacer le caoutchouc, lorsqu'il a été déformé. Il n'est pas possible dans ce cas de le replacer correctement.

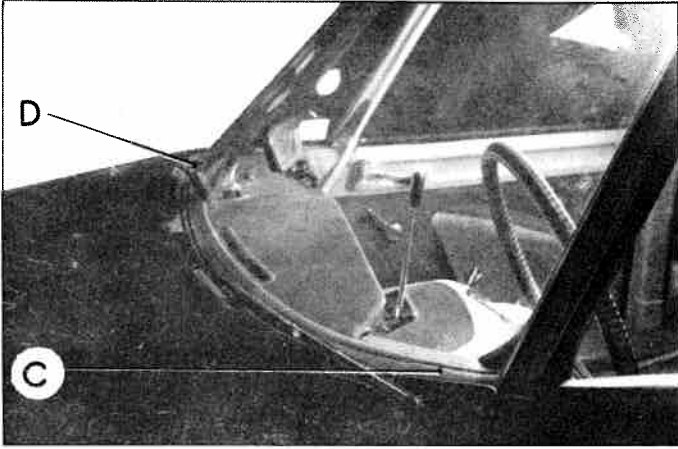
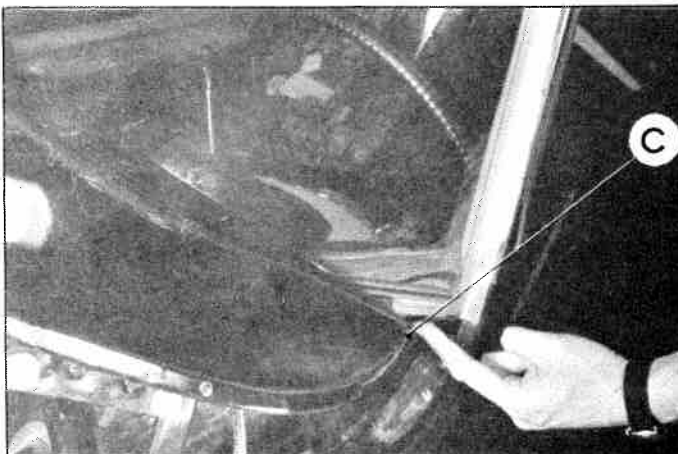
L'eau humecte l'ensemble de la planche de bord, ou les coins droit et gauche de celle-ci (en C et D).

Absence de mastic (ou mauvais masticage), de la jonction inférieure du pare-brise et de la caisse ou des coins inférieurs droit et gauche de pare-brise.

Refaire le masticage de la partie inférieure entre pare-brise et caisse (ligne CD).

Bien tasser le mastic dans les coins inférieurs du pare-brise.

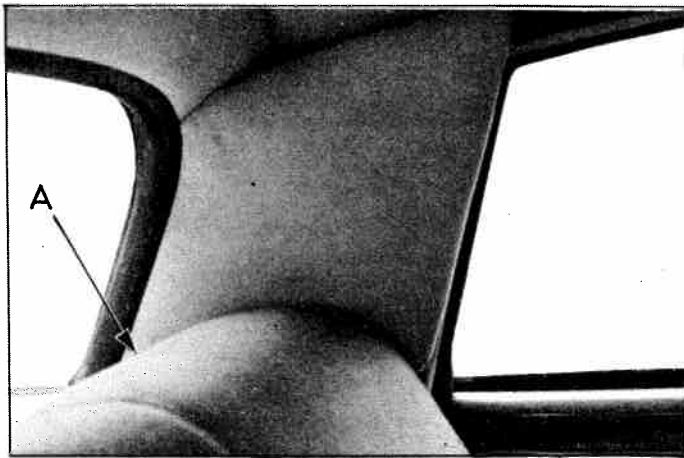
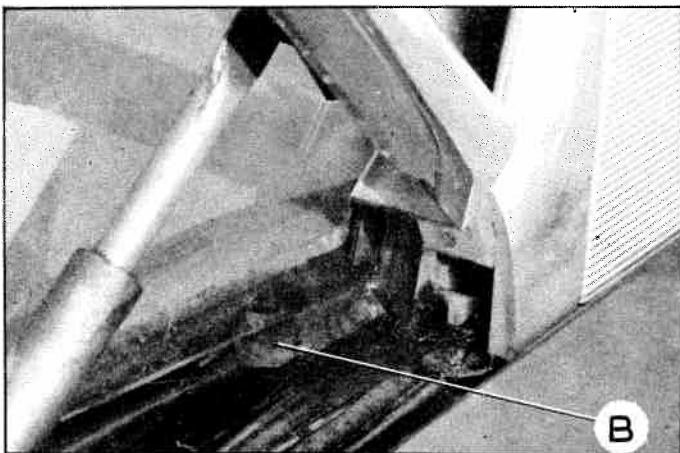
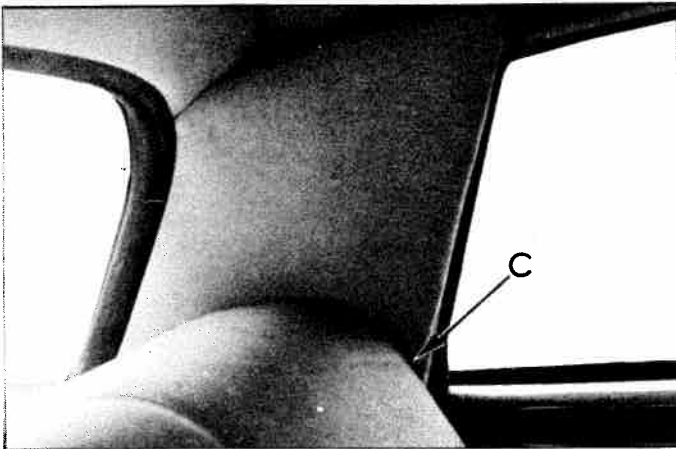
L'appui-tête est mouillé à la partie inférieure, et plus particulièrement à la partie inférieure arrière (en A).

Absence ou mauvaise position du cordon de mastic d'étanchéité inférieur entre doublure de panneau de custode et tablette de lunette arrière (sur la caisse en A).

Ou, serrage insuffisant de la vis de fixation inférieure d'appui-tête.

Mastiquer correctement la jonction caisse et lunette arrière (en B).

Bloquer la vis de fixation inférieure d'appui-tête. Au besoin placer une boule de mastic sur la pointe de cette vis, après dépose du panneau de custode.

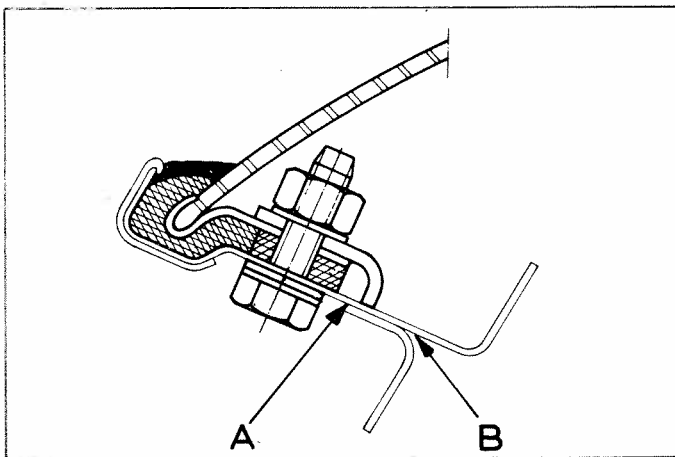
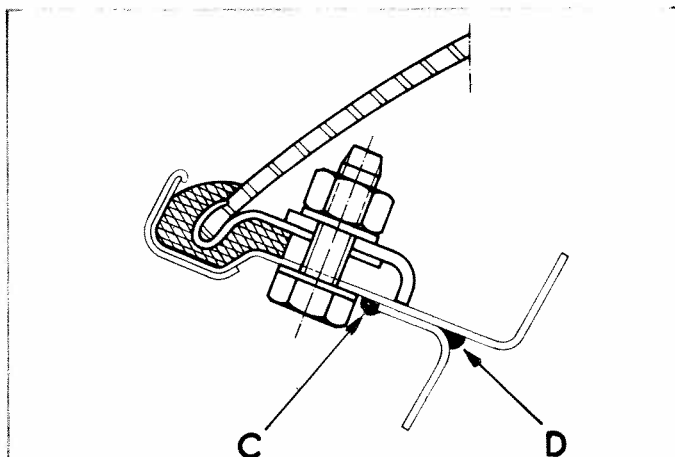
L'appui-tête est mouillé à *la partie inférieure avant* (en C).

L'eau qui ruisselle du pavillon s'infiltré entre le brancard de pavillon et le profilé de maintien du sertissage des caoutchoucs d'encadrement de porte (en A).

L'eau s'écoule le long du brancard (en B), puis descend jusqu'au coin avant inférieur de l'appui-tête.

Mastiquer les jonctions extérieure (C) et intérieure (D) entre brancard de pavillon et profilé de maintien du sertissage.

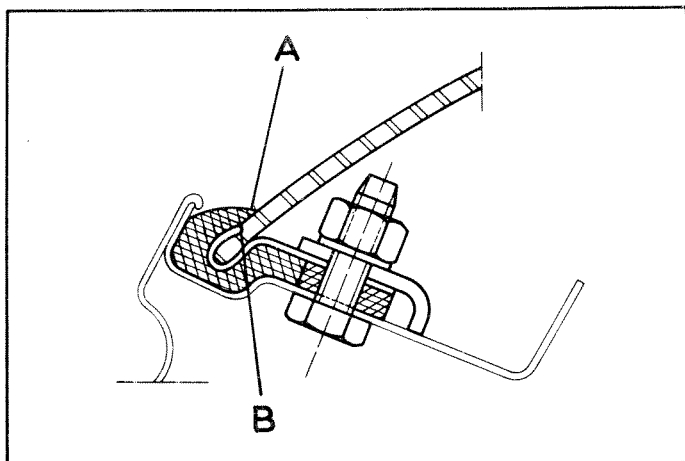
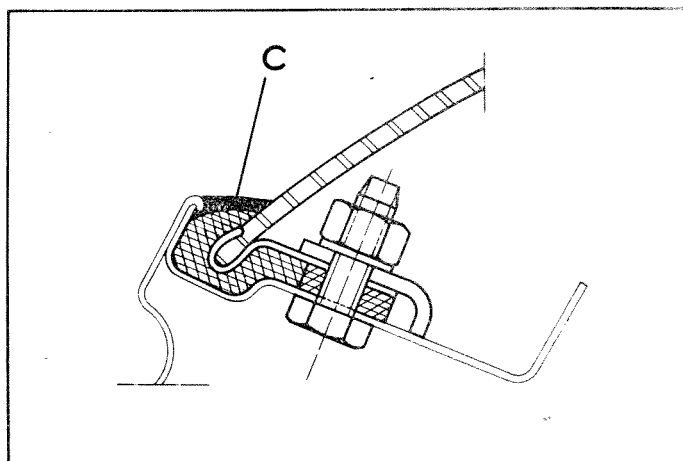
Le drap de pavillon est mouillé.

La lèvre (A) du caoutchouc d'encadrement de pavillon ne « porte » pas suffisamment sur ce dernier.

L'eau s'infiltré et pénètre par le sertissage (en B)

Par capillarité elle imbibe la garniture.

Remplir de mastic, le pourtour du pavillon, en ayant soin de recouvrir le sommet de la lèvre du caoutchouc avec le mastic; (comme indiqué en C).

NOTA : Si après cette intervention, l'infiltration persiste, il y a lieu de remplacer le pavillon. En effet, dans ce cas, le sertissage est déformé et le mastic n'est pas suffisant pour assurer l'étanchéité.

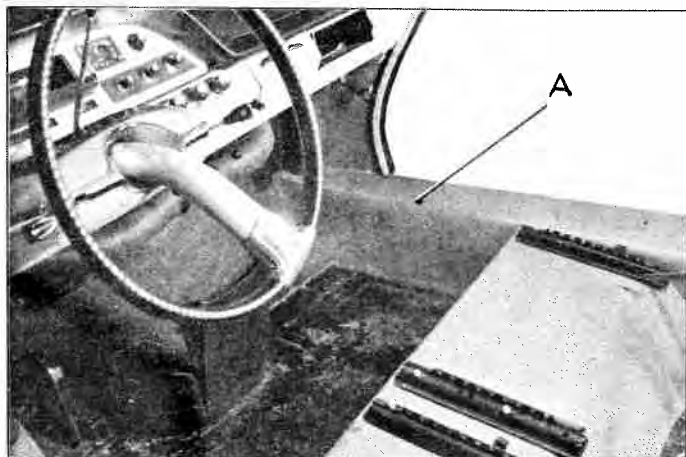
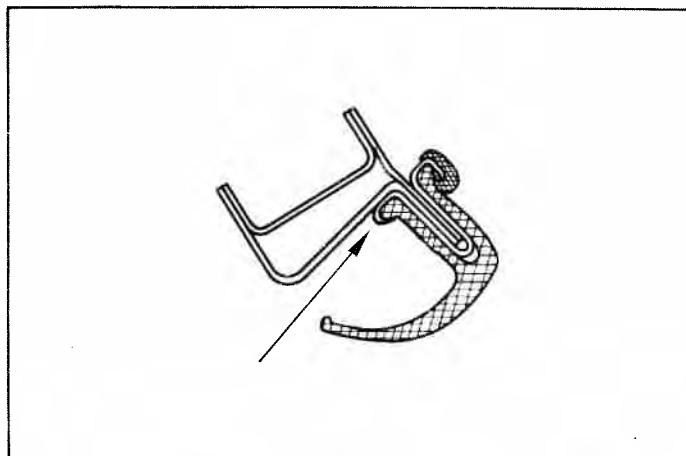
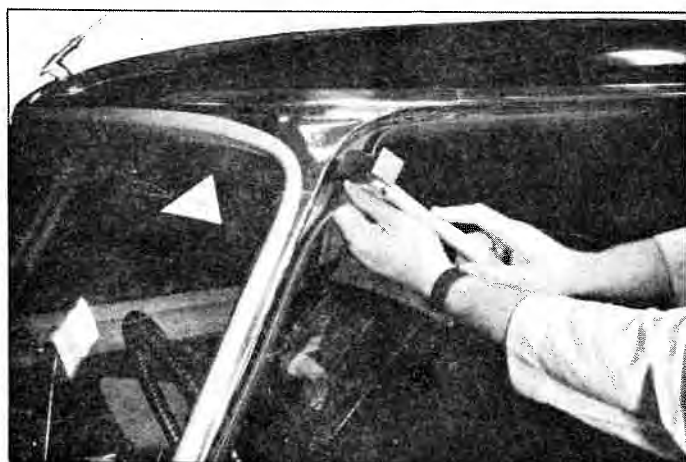
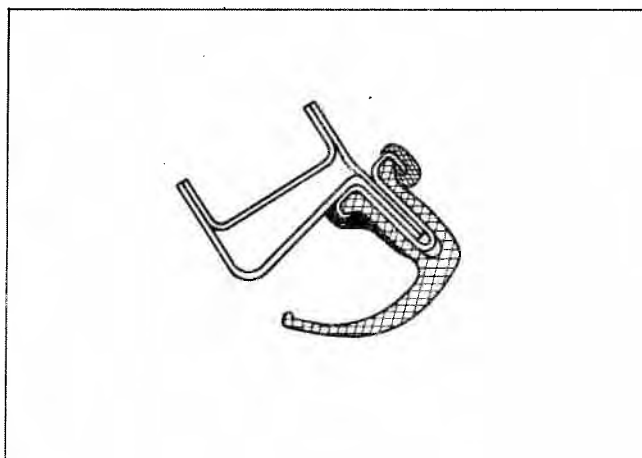
L'eau apparaît sur le dessus des brancards (en A) à l'aplomb des entrées avant de portes avant.

L'eau s'infiltré extérieurement par le sertissage de maintien du caoutchouc d'entrée de porte.

Le sertissage forme conduit, et l'eau s'écoule sur la partie supérieure du brancard.

Planer le sertissage et introduire du mastic entre caisse et bord extérieur du sertissage.

NOTA : Vérifier aussi les vis de fixation, des appliques de finition supérieures des montants de pare-brise, et de fixation supérieures des buses de dégivrage des glaces latérales. Introduire si nécessaire une petite boule de mastic, sous ces têtes de vis.

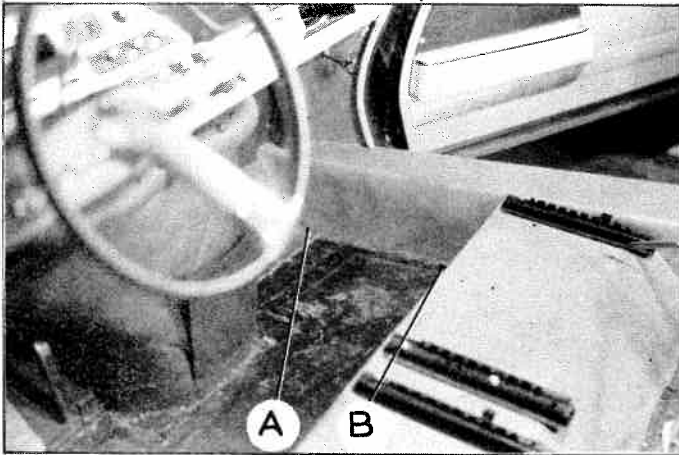
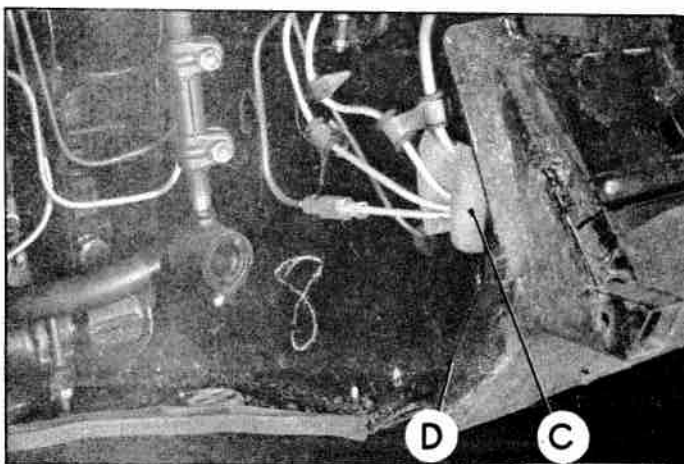
L'eau apparaît dans l'intérieur de la caisse, sous les tapis (en AB).

L'eau projetée par les roues s'infiltré, soit par les orifices de passage des faisceaux (C), soit par la jonction des tôles (D) en bout de brancard; ceci aussi bien à l'avant qu'à l'arrière.

L'eau suinte ensuite, entre tôle du brancard et tôle du plancher (en AB) et humecte les tapis.

Enduire d'un produit insonorisant, les faces avant et arrière des embouts des brancards de bas de caisse.

Insister plus particulièrement sur les zones C et D.

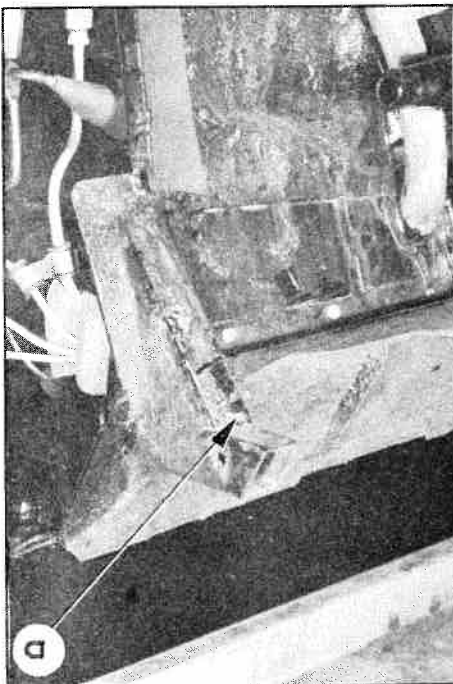
L'eau apparaît dans la caisse sous les tapis le long du brancard.

Les projections d'eau produites par les roues, aspergent les tôles de fermeture latérale de longeronnet AV (carrés de cric).

L'eau pénètre par l'embout des carrés, les liaisons des tôles, et surtout par le décrochement (a) au droit du tube carré.

Mastiquer soigneusement le décrochement (a), et les liaisons des tôles. Introduire une boule de mastic dans le fond du tube et l'écraser, afin de rendre étanche la plaquette de fermeture intérieure.

Parfaire l'étanchéité en badigeonnant les tôles de fermeture latérales (carrés de cric) à l'aide d'un insonorisant (genre Asophone).

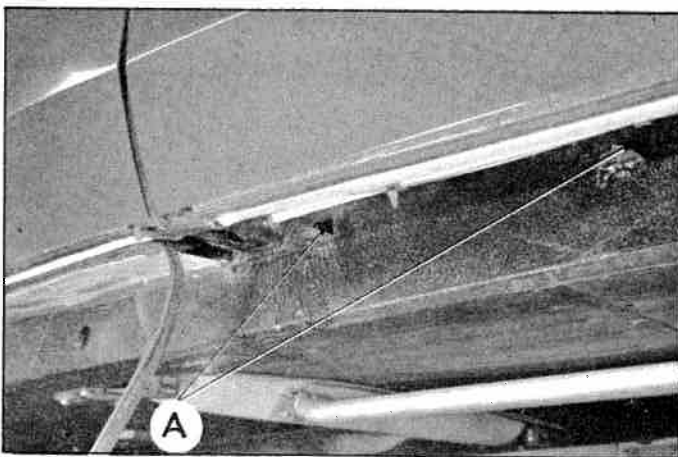
Traces d'eau dans la caisse sous les tapis.

L'eau projetée par les roues pénètre par les ajours (A) des doublures de longeron milieu (D 743-87 et D 743-87 a), elle s'accumule dans le fond du brancard et coule dans la caisse.

Déposer les tôles de fermeture amovibles de longeron.

Gratter l'insonorisant à l'aide d'un couteau à mastic, autour des ajours, et nettoyer la partie mise à nu avec du trichloréthylène ou du diluant.

Obturer les six ajours (A) à l'aide de ruban vinyle adhésif.

Recouvrir les parties bouchées avec un insonorisant (genre « ASOPHONE »).

Poser les tôles de fermeture amovibles de longeron.

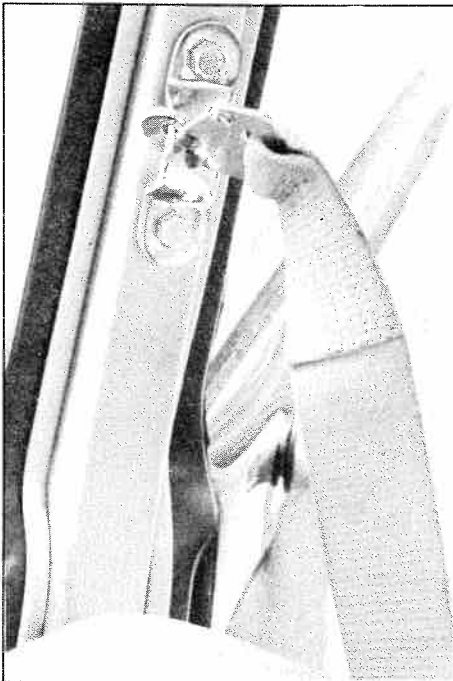
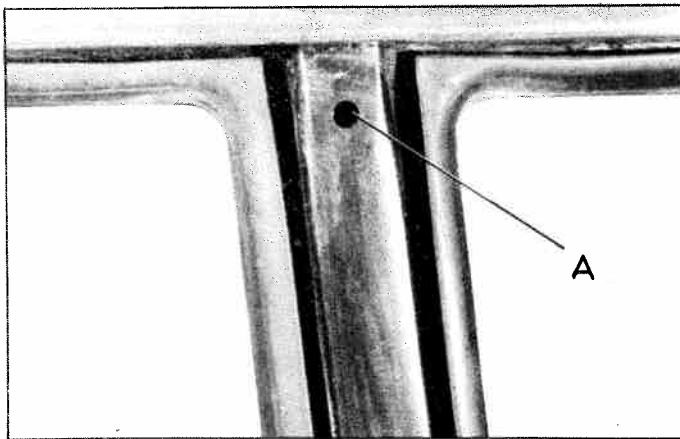
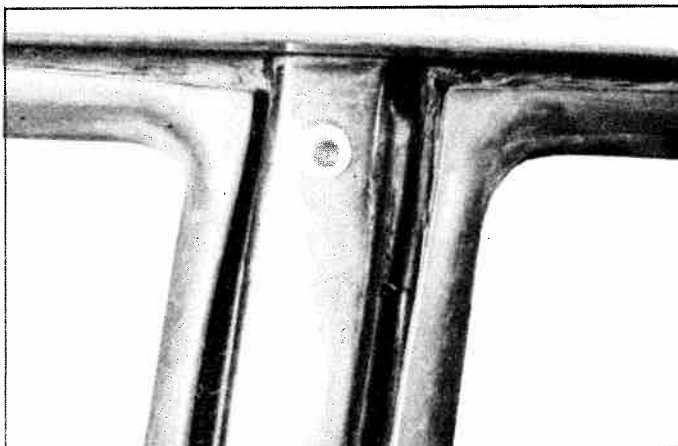
L'eau suinte sous les têtes de vis de fixation des platines d'accrochage des ceintures de sécurité, sur pied milieu.

L'eau qui ruisselle du pavillon s'écoule sous l'applique de finition de pied milieu, et pénètre par le trou pilote (A), des pieds milieu.

Boucher le trou pilote ϕ 10 mm à l'aide d'un bouchon obturateur pour faisceaux hydrauliques (613 018).

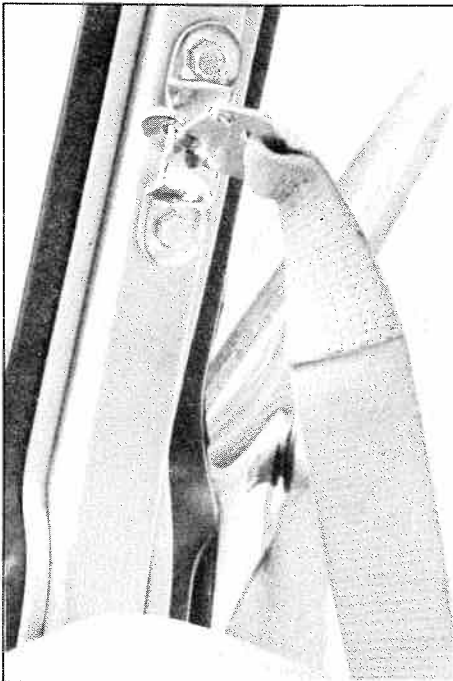
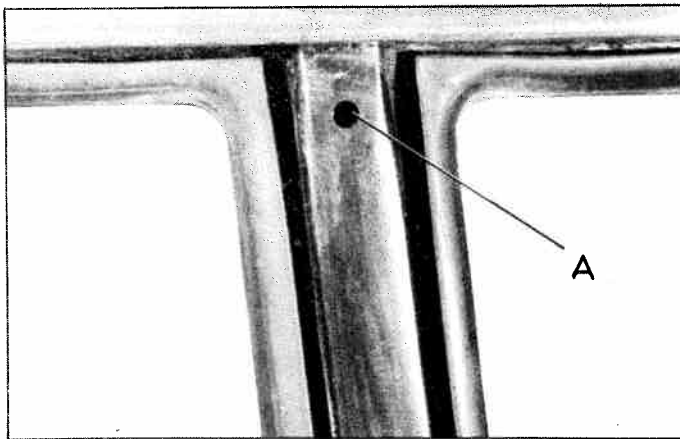
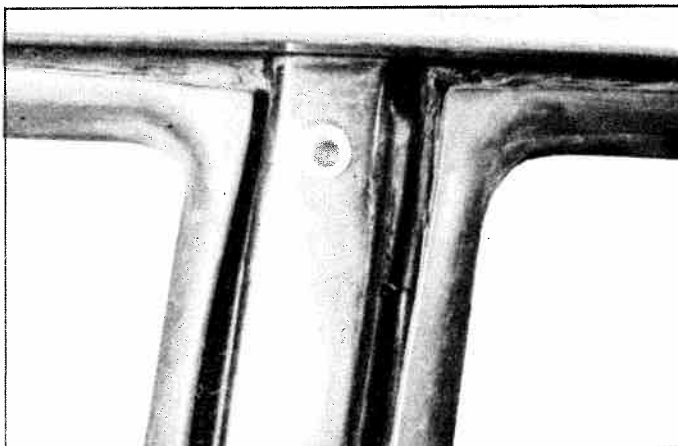
L'eau suinte sous les têtes de vis de fixation des platines d'accrochage des ceintures de sécurité, sur pied milieu.

L'eau qui ruisselle du pavillon s'écoule sous l'applique de finition de pied milieu, et pénètre par le trou pilote (A), des pieds milieu.

Boucher le trou pilote ϕ 10 mm à l'aide d'un bouchon obturateur pour faisceaux hydrauliques (613 018).

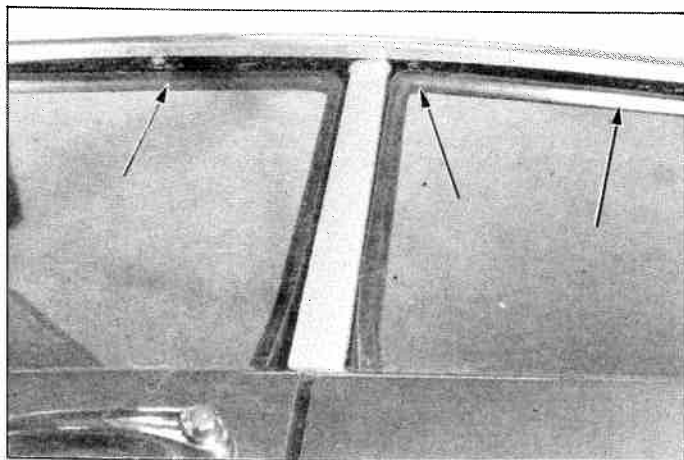
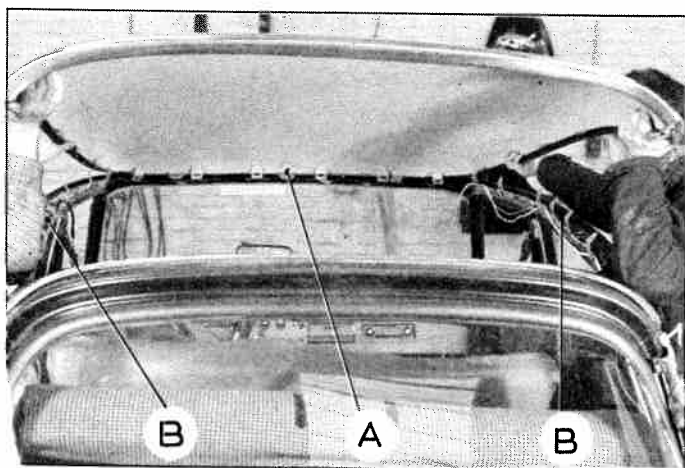
L'eau apparaît dans le fond du brancard de pavillon, et s'écoule surtout par le trou de passage du coaxial, au droit du siège avant côté passager.

Dans la plupart des cas, (et si le drap de pavillon n'est pas mouillé) il s'agit d'un montage défectueux du pavillon.

NOTA : Pour s'en assurer, arroser la voiture latéralement au jet et particulièrement au droit des vis de fixation de pavillon.

Si l'eau ne pénètre pas par les vis, c'est que le pavillon est mal monté.

Déposer le pavillon. Nettoyer le brancard de pavillon.
Monter le pavillon comme indiqué ci-dessous.

Présenter trois vis pilote, la première (A) à l'avant dans l'axe voiture et les deux autres (B) sur les parties latérales du brancard de pavillon, sensiblement au droit des pieds milieu. Bloquer ces vis à l'aide d'écrous d'épaisseur 4 mm maxi.

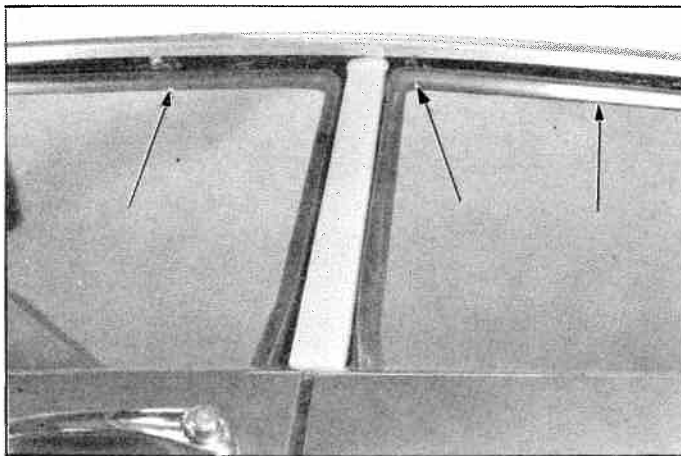
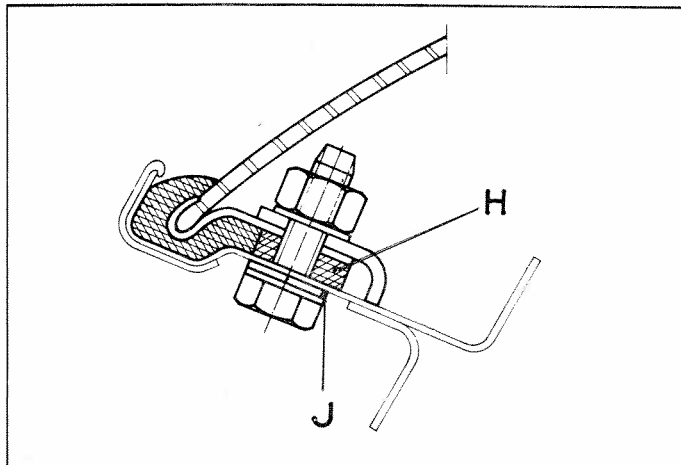
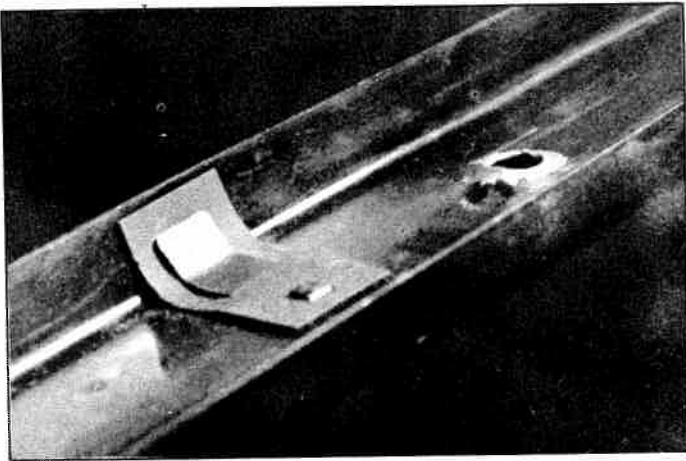
L'eau apparaît dans le fond du brancard de pavillon.

L'eau pénètre par capillarité par les vis de fixation du pavillon.

NOTA : Pour détecter cette fuite il est nécessaire d'arroser la voiture latéralement au droit des vis de fixation.

1°/ Déposer la vis incriminée. Si le brancard n'est pas déformé et si la rondelle sous tête de vis n'est pas en « parapluie », monter la vis en interposant une rondelle caoutchouc (H) (D.825-90) dans le brancard, et une rondelle fibre $\phi = 7$ (J), ou mieux, une rondelle métallo-plastique $\phi = 7$ mm, entre tôle du brancard et rondelle acier sous tête de vis.

Recouvrir de mastic, les contours de la tête de vis.
