Société Anonyme
ANDRE CITROEN

NOTE D'INFORMATION N° 22 bis

VEHICULES «D» TOUS TYPES

Etanchéité

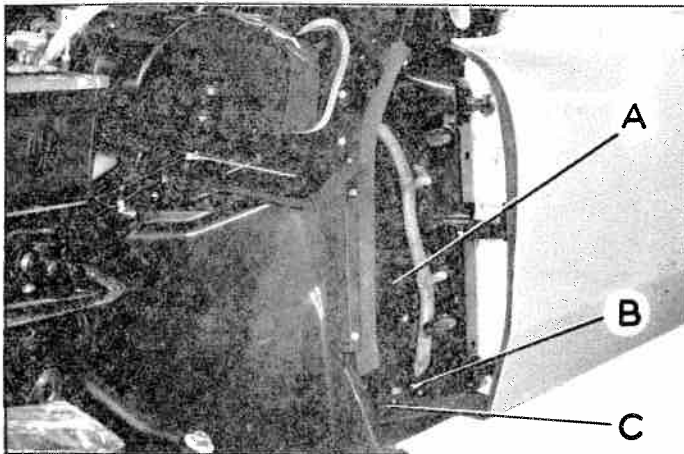
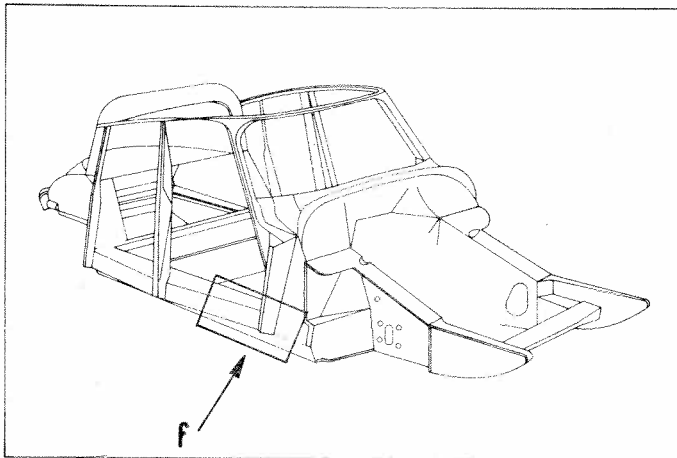
5ème CAS.

Défaut.

Traces d'eau dans la caisse sous les tapis au niveau du pied AV.

Cause.

1°) L'eau qui ruissèle le long de la tôle latérale d'auvent (A) s'accumule à la partie inférieure (B), puis est canalisée par l'équerre (C) portant le caoutchouc d'étanchéité inférieur, vers la jonction (a) tôle de fermeture d'unit AV (D) et brancard de bas de caisse (E).

2°) L'eau peut aussi passer par les trous pilotes (b) des pieds AV de caisse.

Elle s'accumule dans le fond du brancard et coule dans la caisse.

Remède.

Poser un cordon de mastic (genre plastijet) à la jonction des tôles (comme indiqué ci-contre).

Obturer les trous pilotes (b) à l'aide de bouchons plastiques (613 022).

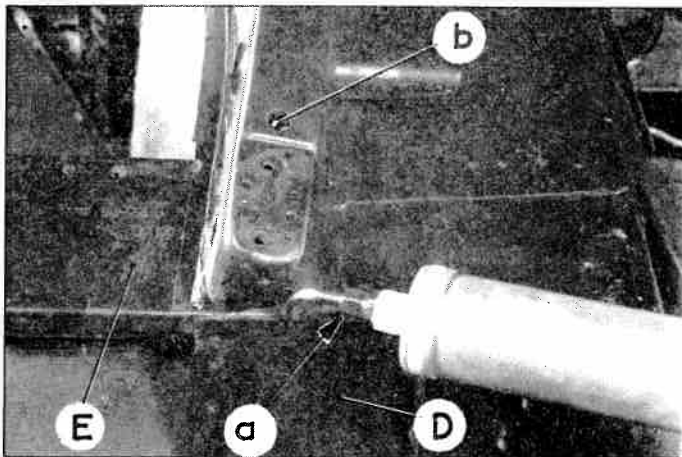
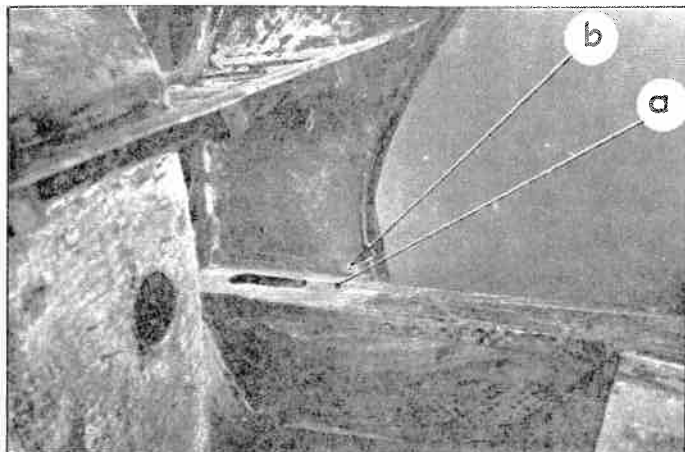
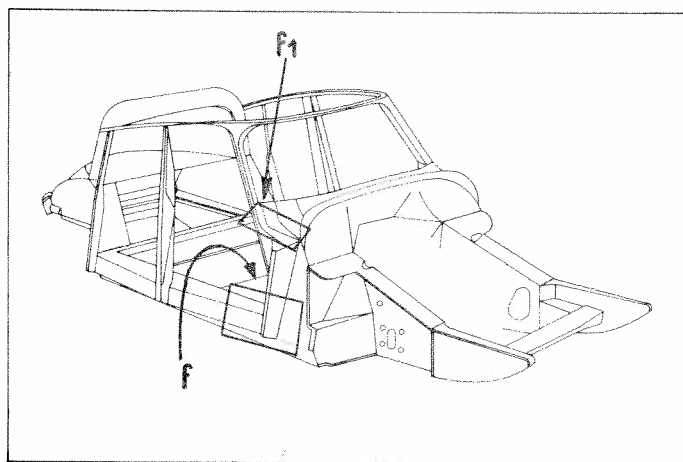
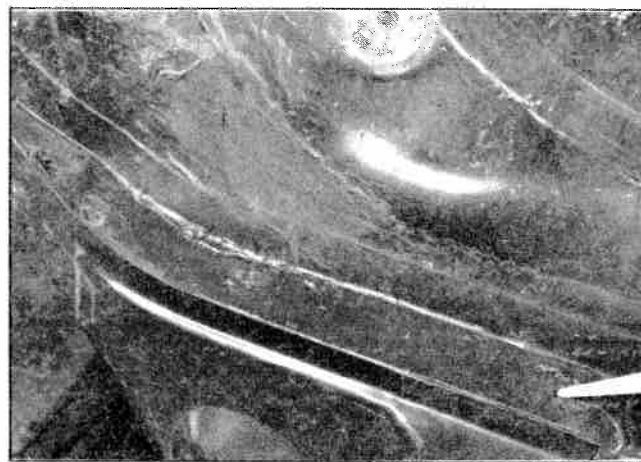
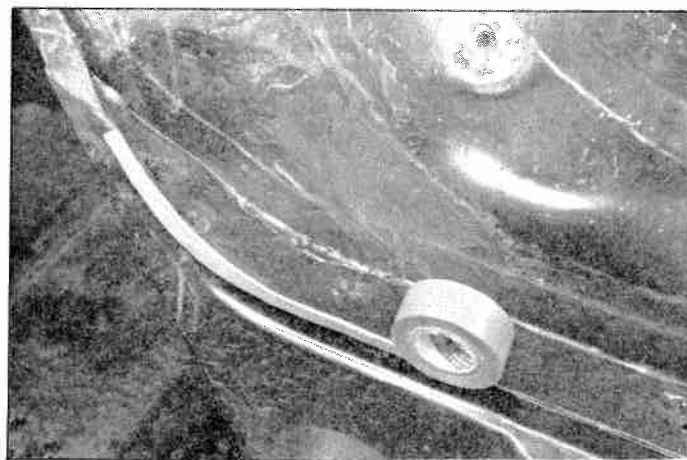
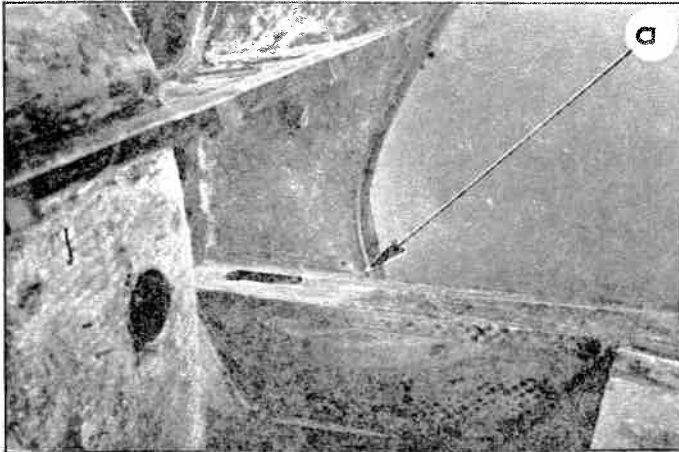
6ème CAS.

Défaut.

L'eau apparaît sur le dessus des brancards (en « a ») dans la zone d'accostage des tôles latérales d'avant.

L'eau sort par les trous pilotes « b ».

Cause.

- 1°) Mauvaise étanchéité des trous de fixation des compas de capot.
- 2°) Mauvaise étanchéité des jonctions, des tôles de pied AV et des tôles de fermeture supérieures.

Remède.

- 1°) Déposer une boule de mastic (genre plastijet) avant montage des vis fixant les compas de capot.
- 2°) Recouvrir la jonction des tôles de pied AV et de fermeture de pied AV d'un ruban vinyle adhésif.

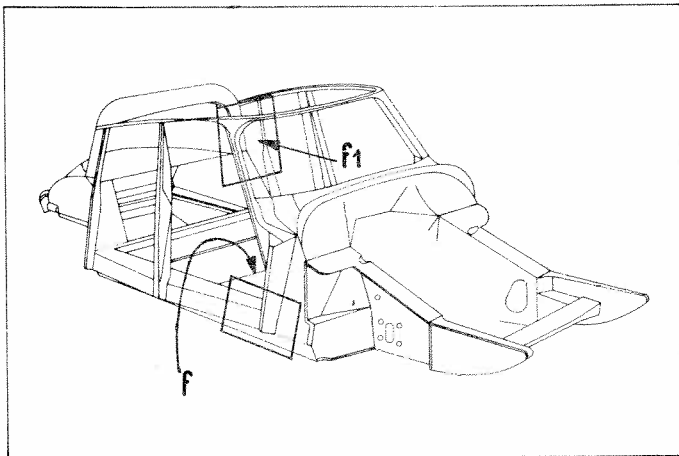
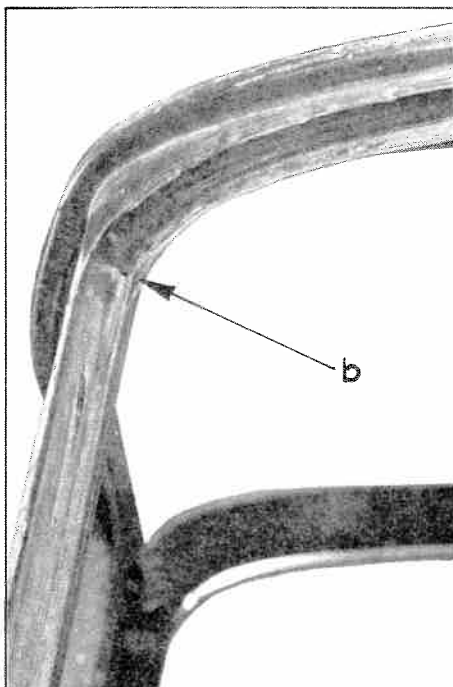
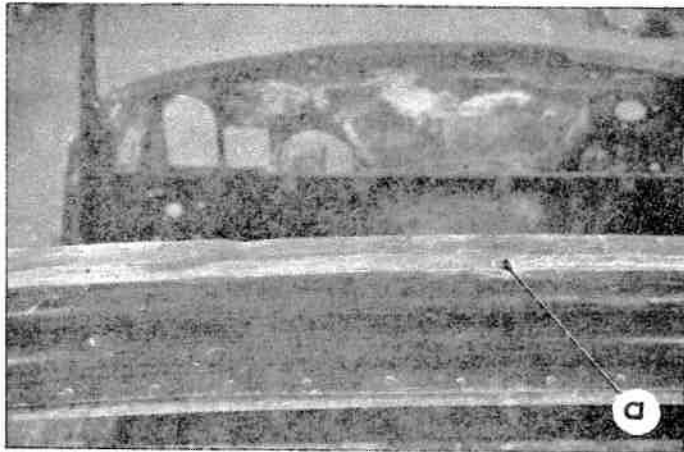
7ème CAS.

Défaut.

L'eau apparaît sur le dessus des brancards de bas de caisse, à la jonction avec le sertissage du caoutchouc (en « a »).

Cause.

L'eau qui s'accumule sous la bordure de finition de pavillon coule dans le caoutchouc de pare-brise. Elle pénètre par le trou (b) formé par l'accostage des tôles de baie de pare-brise, puis coule dans les montants de pare-brise et sort par l'intérieur du sertissage de caoutchouc d'étanchéité d'entrée de porte.

Elle arrive sur le brancard (en « a »).

Remède.

Obturer le trou (b) à l'aide d'un ruban vinyle adhésif, ou avec du mastic (genre plastijet 277 appliqué au pistolet).

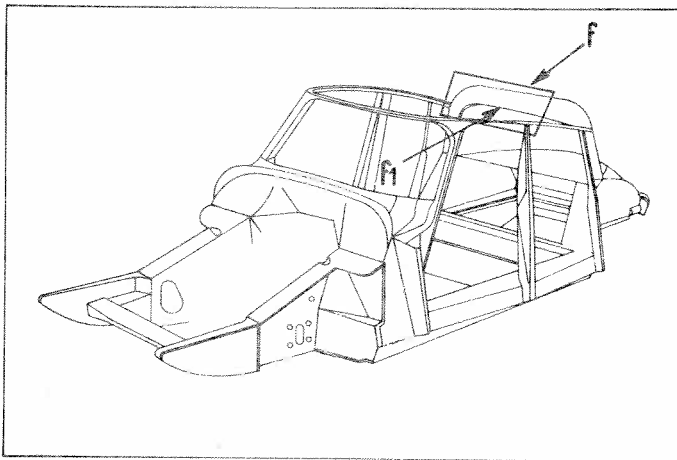
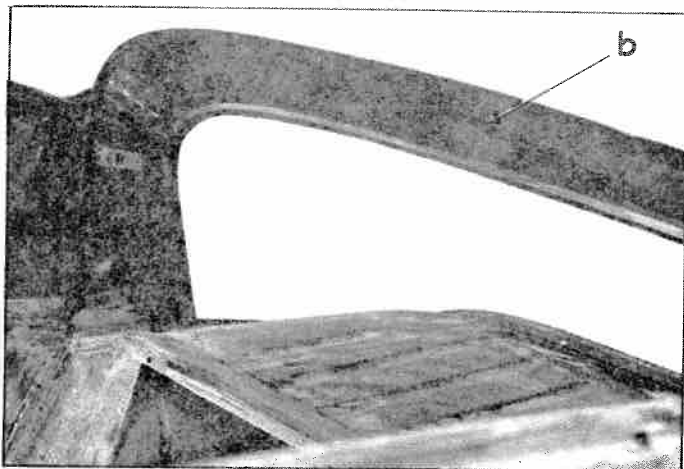
FUITES A LA TRAVERSE SUPERIEURE ARRIERE DE CAISSE.

Défaut. (Cas assez rare)

Une auréole apparaît dans le milieu de la garniture supérieure de lunette AR.

Cause.

Le caoutchouc d'étanchéité AR ne recouvre pas totalement le trou (a) extérieur.

L'eau s'infiltré et sort par le trou intérieur «b», mouillant ainsi la garniture.

Remède.

Déposer le caoutchouc et obturer le trou (a) à l'aide d'un morceau de ruban vinyle adhésif.

Monter le caoutchouc de façon à ce qu'il recouvre correctement le trou (a).
