**DS 21 - DS 19 a**

**BREAK 21 - BREAK 19 a**

**MOTEUR**

**Modification du joint entre couvercle de pompe à eau et culasse**

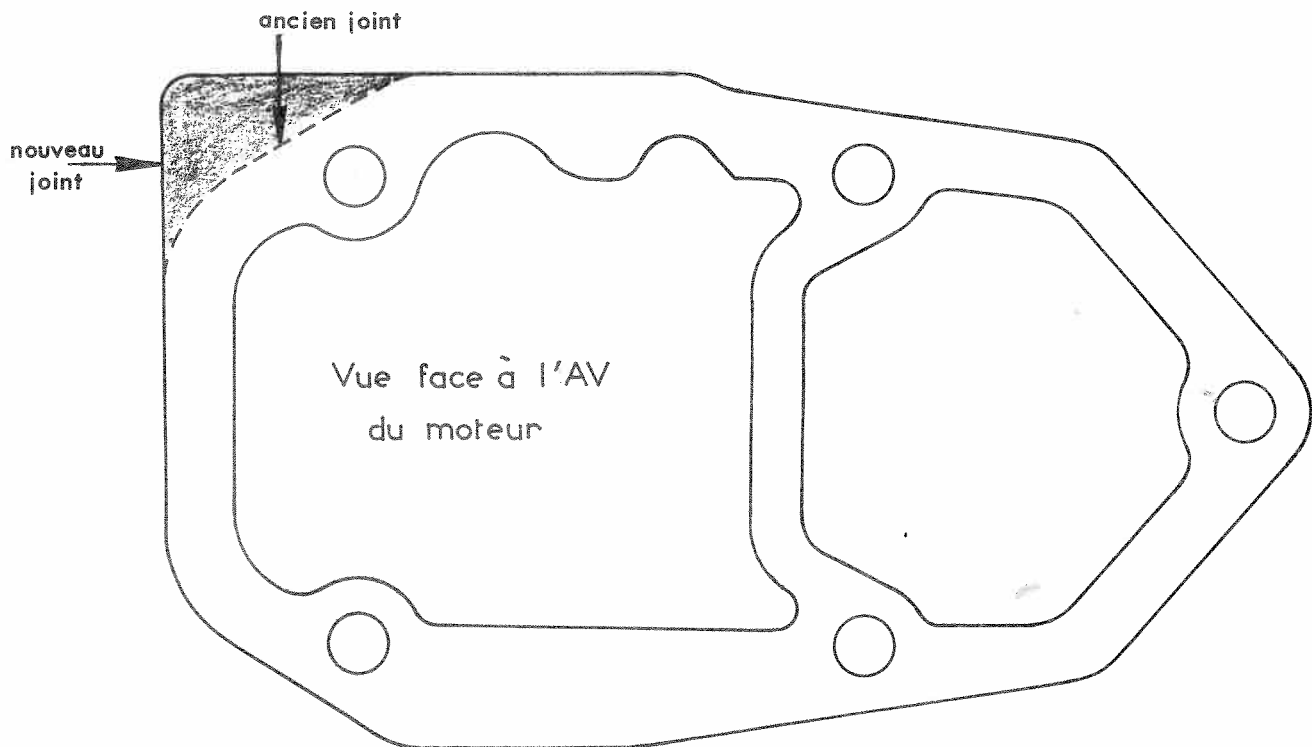
Depuis Décembre 1965, la forme extérieure du joint papier entre couvercle de pompe à eau et culasse est modifiée (voir figure).

Lorsque le joint est correctement monté, la partie sombre représentée sur la figure doit être apparente en haut et à gauche du couvercle de pompe à eau (vu de l'avant du moteur).

**ATTENTION** : Un joint monté à l'envers risque d'entraîner une fuite d'eau à la partie inférieure.
