NOTE TECHNIQUE

N° 68 -D

## BREAK 21 • BREAK 19a HYDRAULIQUE

### Conjoncteur - disjoncteur

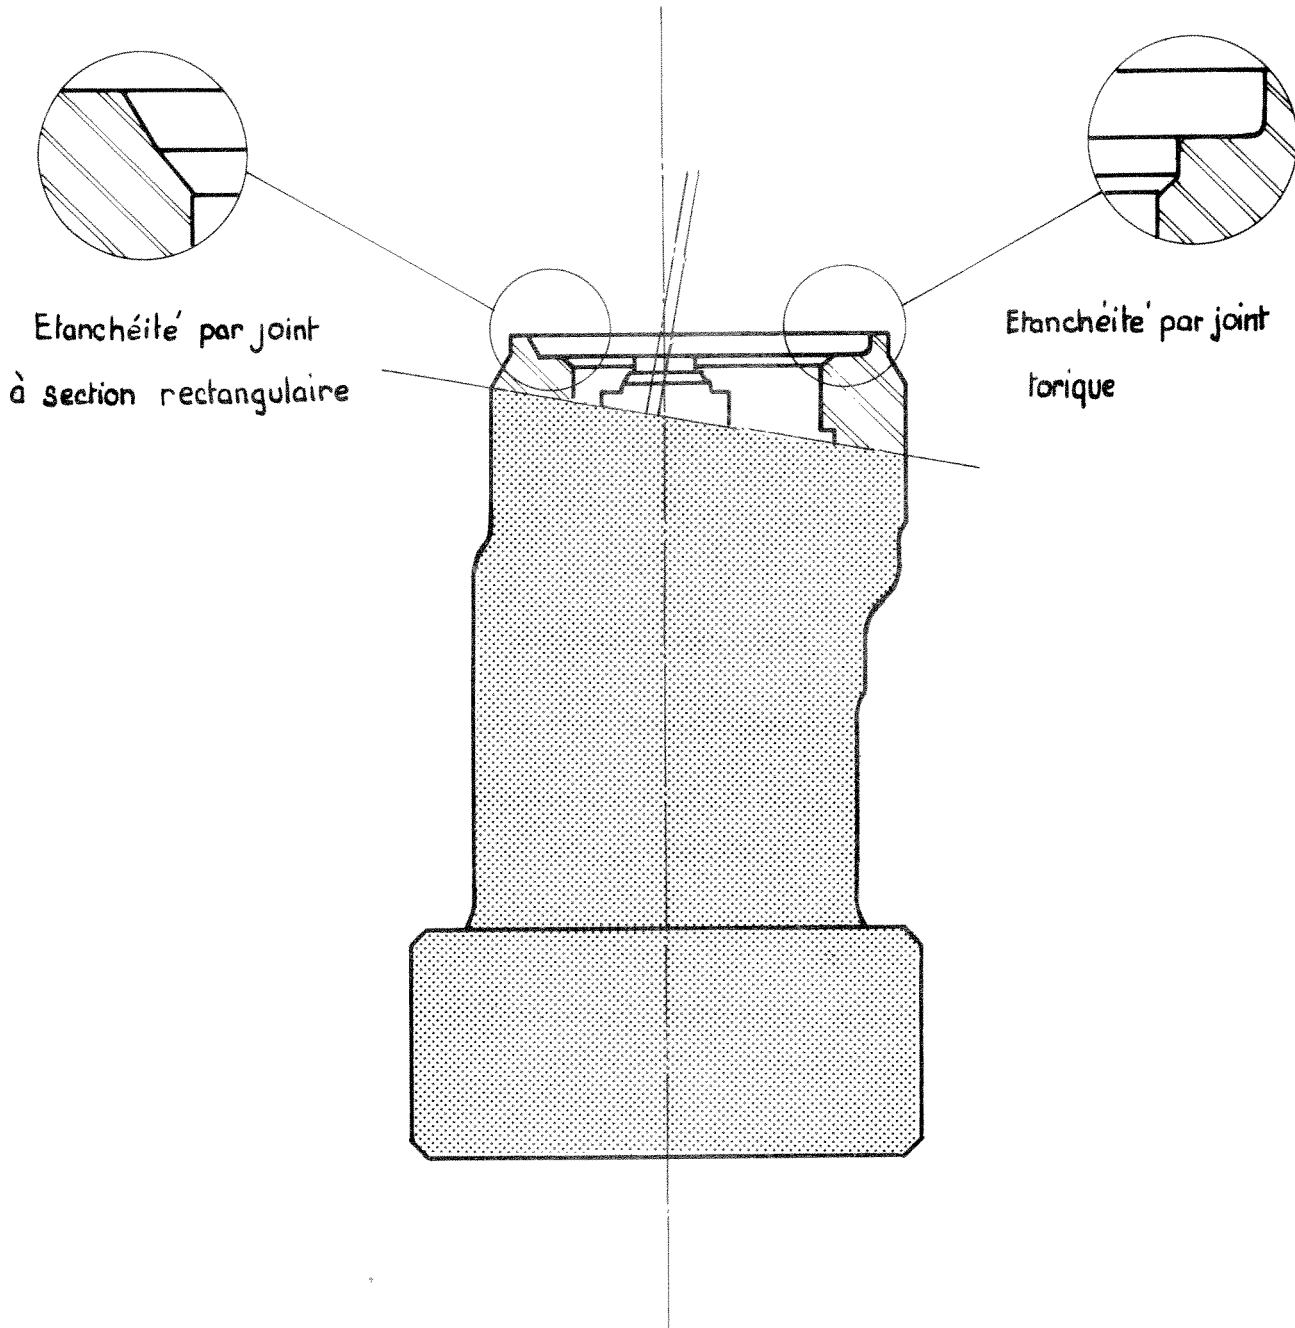
L'étanchéité entre conjoncteur - disjoncteur et accumulateur principal est réalisée par un joint torique, au lieu d'un joint à section rectangulaire.

Il est possible de monter un nouveau conjoncteur à la place d'un ancien à condition d'utiliser un joint torique pour l'étanchéité.

Lors du montage d'un accumulateur principal sur un nouveau conjoncteur, le JOINT TORIQUE DOIT IMPERATIVEMENT ETRE PLACE DANS LE CONJONCTEUR ET NON SUR L'ACCU PRINCIPAL.
