**SOCIETE ANONYME  
AUTOMOBILES CITROEN  
117 à 167, Quai André Citroën  
PARIS XVè**

**NOTE TECHNIQUE**

**N° 164-D**

**MODÈLES 1970**

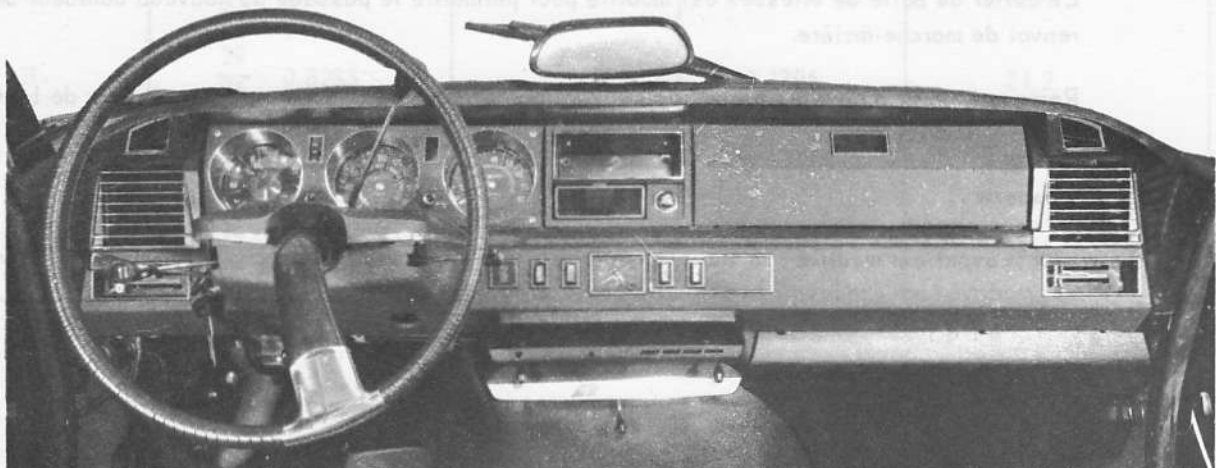
5781

- Présentation modifiée et nouveau tableau de bord comprenant trois cadrans : centrale d'alerte - compteur de vitesse - compte-tours.

- Le voyant central «STOP» de la CENTRALE D'ALERTE s'allume lorsque l'un des voyants de
  - pression hydraulique du circuit de freinage
  - pression d'huile moteur
  - température d'eau de refroidissement moteur,s'allume. Un interrupteur sur la planche de bord permet de contrôler le fonctionnement de ces quatre voyants.
- L'antivol est modifié, sur les véhicules à commande mécanique des vitesses: le démarreur est commandé par la clé de contact.
