Société Anonyme  
**ANDRÉ CITROËN**

**NOTE TECHNIQUE**  
à MM. les CONCESSIONNAIRES  
N° 684

**ID. 19**

### **SUPPORT DE CONJONCTEUR-DISJONCTEUR**

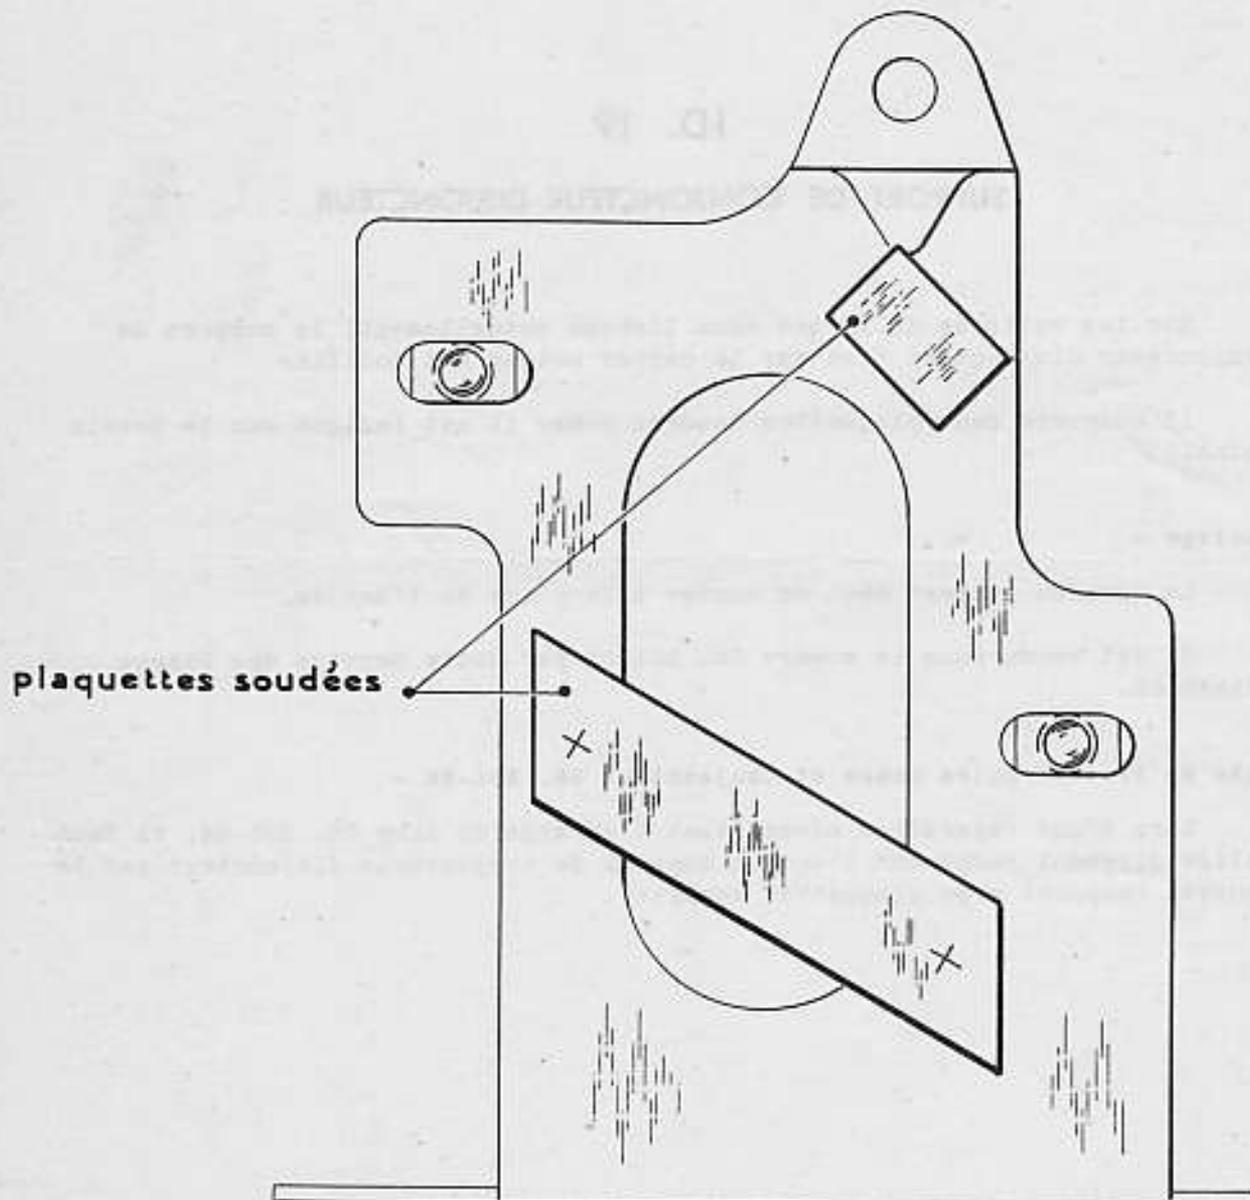
# SUPPORT DE CONJONCTEUR-DISJONCTEUR

Sur les voitures ID.19 que nous livrons actuellement, le support de conjoncteur disjoncteur fixé sur le carter moteur est modifié.

Il comporte deux plaquettes soudées comme il est indiqué sur le dessin joint.

Le nouveau support peut se monter à la place de l'ancien.

Il est vendu sous le numéro DM. 391-51 par notre Service des Pièces Détachées.

Lors d'une réparation nécessitant l'échange du tube DM. 391-84, il faut obligatoirement remplacer l'ancien support de conjoncteur-disjoncteur par le nouveau (support avec plaquettes soudées).
