Paris, le 24 Mars 1959

NOTE TECHNIQUE
à MM. les CONCESSIONNAIRES
N° 705

DS 19
COMMANDE DE RALENTI ACCÉLÉRÉ

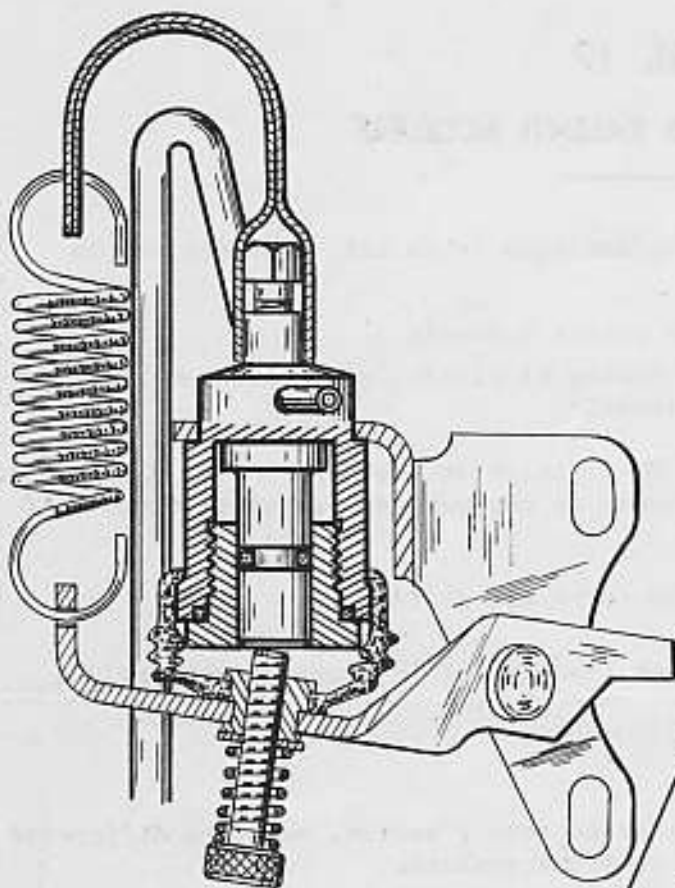
Fig.1 - ANCIEN MONTAGE

Les figures 1 et 2 vous donnent l'ancien et le nouveau montage.

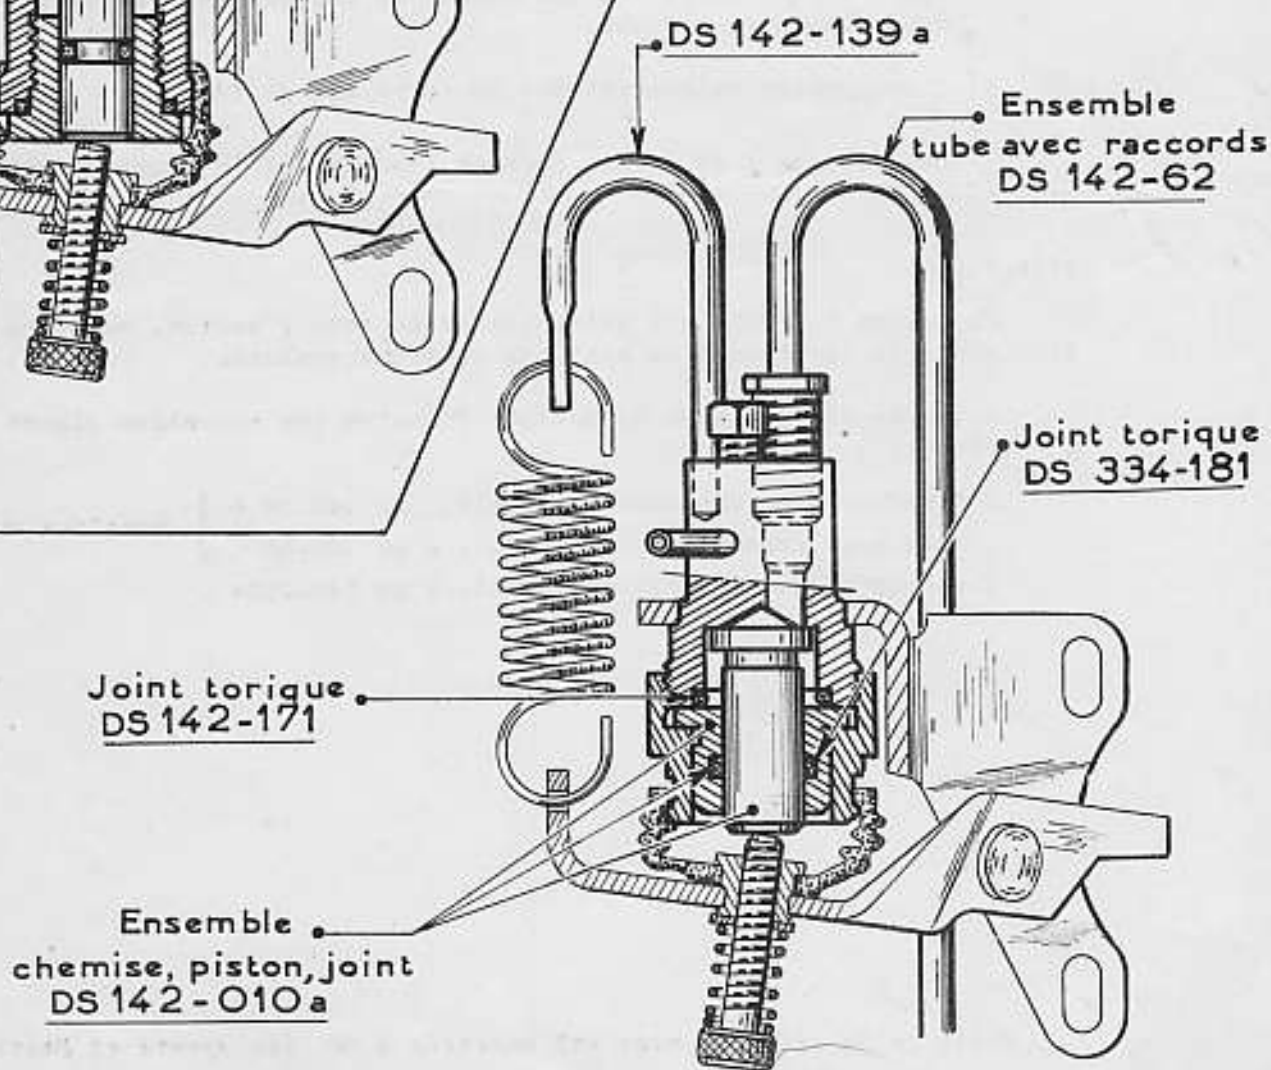
Fig. 2 - NOUVEAU MONTAGE

- 1) Le joint d'étanchéité entre chemise et piston, se trouve sur la chemise et non plus sur le piston.
- 2) L'arrivée de pression venant de l'étrier AV gauche, se fait par raccord vissé sur le corps, ce qui permet de déposer séparément le dispositif de commande et le tube.
- 3) L'accrochage du ressort sur le corps est différent.

Le nouvel ensemble est interchangeable avec l'ancien, mais les différents éléments pris séparément ne sont pas interchangeables.

| - dispositif de commande (ensemble) DS 142-09 a | } remplace DS 142-09 |
| - tube avec raccords DS 142-82 | |
| - ensemble chemise, piston, joint. . DS 142-010a | |
