NOTE TECHNIQUE  
A MM. LES CONCESSIONNAIRES

N° 744

**ID 19**

RAPPORT DE 2<sup>eme</sup>. NOUVEAU MONTAGE DE LA MARCHE AR.

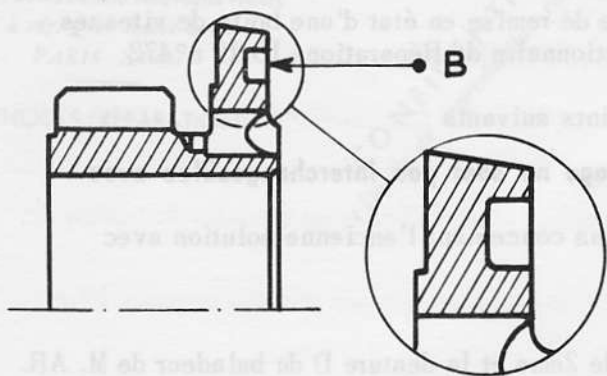
PIGNON DE COMMANDE DE 2<sup>ème</sup> 18 dents  
DM 333-14

ancien DM 333-14 : gorge de section rectangulaire en B  
nouveau DM 333-14a : gorge de section semi-circulaire en B

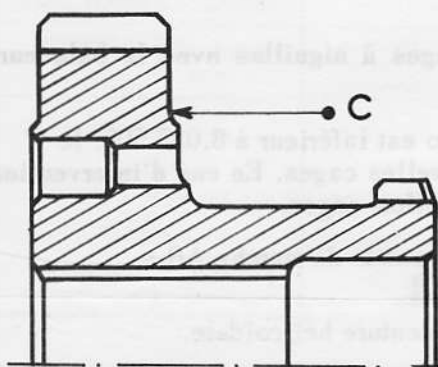
PIGNON DE 2<sup>ème</sup> et DE M.A.R. 34 dents  
D 333-15

ancien D 333-15 : épaulement en C  
nouveau DM 333-15 : pas d'épaulement en C

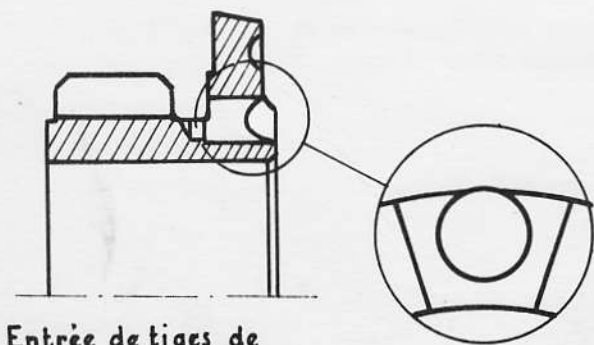
PIGNON DE COMMANDE DE 2<sup>ème</sup> 17 dents  
DM 333-14a

Les pignons DM 333-14a et DS 333-14a diffèrent par les entrées de tiges de crabotage.

Entrée de tiges de crabotage symétrique

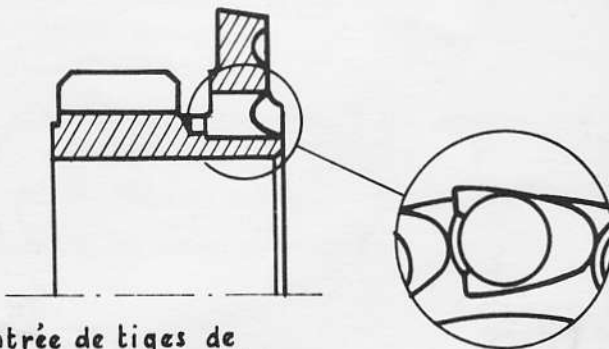
PIGNON DE COMMANDE DE 2<sup>ème</sup> 17 dents  
DS 333-14a

Entrée de tiges de crabotage dissymétrique
