NOTE TECHNIQUE

N° 85 - D

**DS 21 (DX - DJ) - DS 19 a (DY - DL)
BREAK 21 (DJF) - BREAK 19 a (DLF)**

Culbuterie

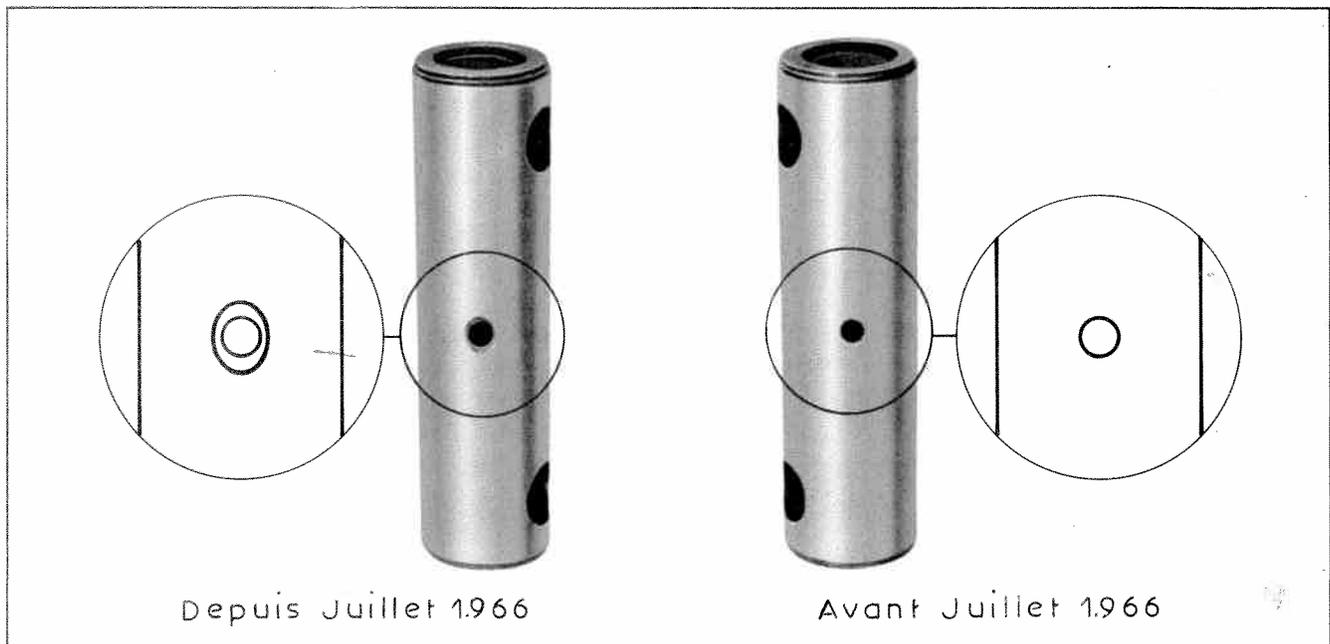
Depuis Juillet 1966, les axes de culbuteurs d'échappement sont modifiés : les trous de graissage du coussinet de culbuteur ont un chanfrein.

Sur les nouveaux axes, les trous de graissage paraissent légèrement ovales, alors qu'ils paraissaient ronds sur les axes anciens modèles.

Seuls les nouveaux axes doivent être employés.
