NOTE TECHNIQUE

N° 89 - D

DS 21 (DX - DJ) - DS 19 a (DY - DL)

Amélioration du crabotage de la 3ème

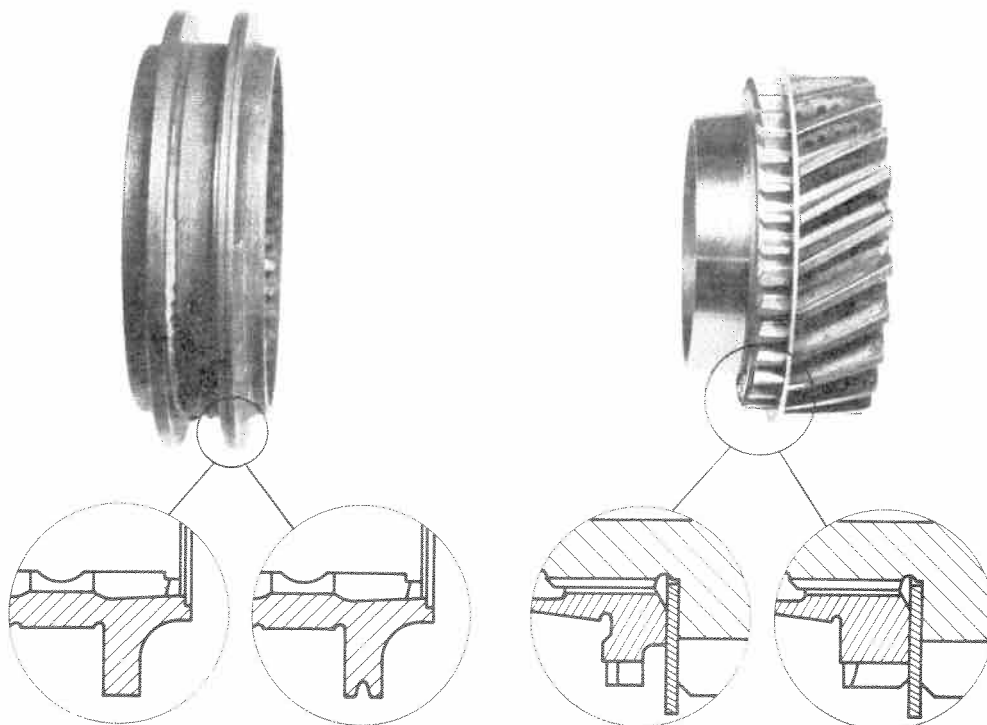
REPERE SUR LES NOUVELLES PIÈCES.

Depuis le 5 Septembre 1966, le synchroniseur de 3ème - 4ème, ainsi que le pignon fou de 3ème sont modifiés : la forme des dents des crabots de ces deux pièces est modifiée.

- 1°) Le synchroniseur possède une gorge sur la collerette côté 3ème.
- 2°) Les dents de crabot du pignon fou de 3ème sont plus longues que sur les anciennes pièces; sur les anciennes pièces une gorge subsistait entre les dents de crabot et la rondelle placée entre le crabot et les dents du pignon. Cette gorge a été supprimée sur les nouvelles pièces.

Le nouveau synchroniseur DX. 335-06 a et le nouveau pignon fou de 3ème DX. 333-8 b doivent nécessairement être montés ensembles. Il n'est pas possible de monter l'une des nouvelles pièces avec l'une des anciennes.

Jusqu'à épuisement des stocks, il est possible de monter les anciennes pièces sur les véhicules à commande hydraulique des vitesses.

Les nouvelles pièces devront être utilisées pour les véhicules à commande mécanique des vitesses.
