NOTE TECHNIQUE

N° 95 - D

DS 21 M (DJ) - DS 19 Ma (DL)

Commande mécanique des vitesses

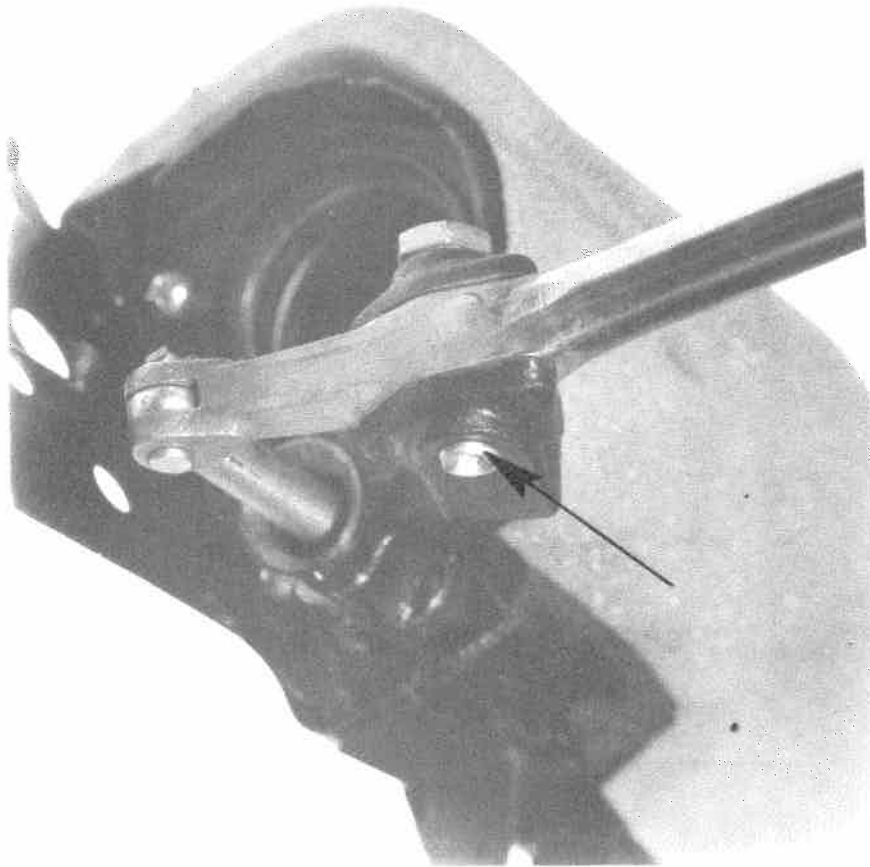
Depuis Novembre 1966, l'arbre de commande des vitesses (DJ 334-4) des véhicules ci-dessus est modifié. L'axe épaulé de levier de commande au tableau de bord est remplacé par un axe fileté.

La partie inférieure de la chape recevant le levier de commande des vitesses est taraudé pour recevoir l'axe fileté.

Après mise en place, l'extrémité de l'axe est épanouie pour obtenir l'arrêt en rotation.

Pour démonter l'axe fileté desserrer l'axe, et la collerette rabattue se casse.

Au remontage, serrer l'axe jusqu'à ce que le levier de commande des vitesses soit serré dans sa chape. Sertir l'extrémité de l'axe, puis desserrer légèrement l'axe jusqu'à ce que le levier soit libre dans sa chape.

Il est possible de remplacer un ancien arbre de commande des vitesses par un nouveau modèle, à condition de remplacer l'axe épaulé par un axe fileté.

REMARQUE : Au lieu de sertir l'axe fileté, il est possible de l'arrêter en rotation à l'aide de « LOCTITE » grade « AA ».
